# ASSISTÊNCIA TÉCNICA REFERENTE AOS TÚNEIS DO PROJETO ASTÚRIAS, NICARÁGUA - RELATÓRIO FINAL

CONVÊNIO CESP - OLADE  
PROYECTO ASTÚRIAS - NICARÁGUA - CENTROAMERICA

ASSISTENCIA TECNICA REFERENTE A LOS TÚNELES  
REPORTE FINAL

CLASIFICACIÓN DEL MACIZO ROCOSO PARA  
ABERTURA DE LOS TÚNELES

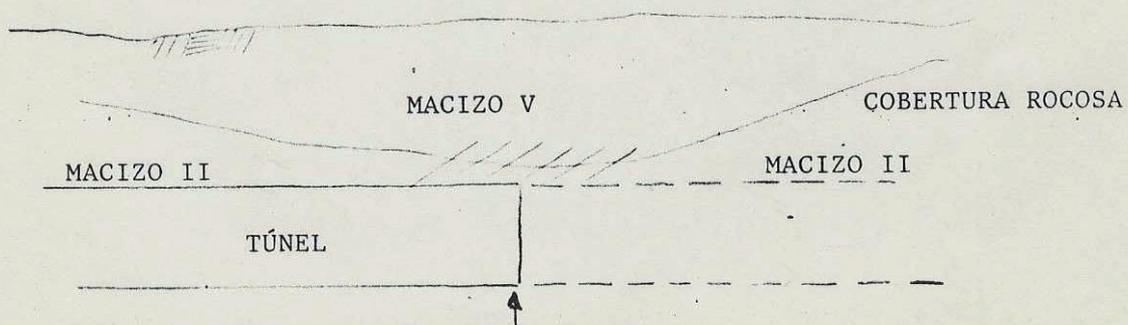
En caso de existir una cobertura de mala calidad y la existencia de discontinuidade, mismo que la excavación indique macizo de buenas condiciones, es necesario medidas de seguridad y tratamientos mas conservadores. A veces es necesario recurrir a consolidación del macizo por inyección de cemento.

Necesidad de cuidados con la excavación, pues puede ocurrir colapso en la bóveda. Disminuir el avance.

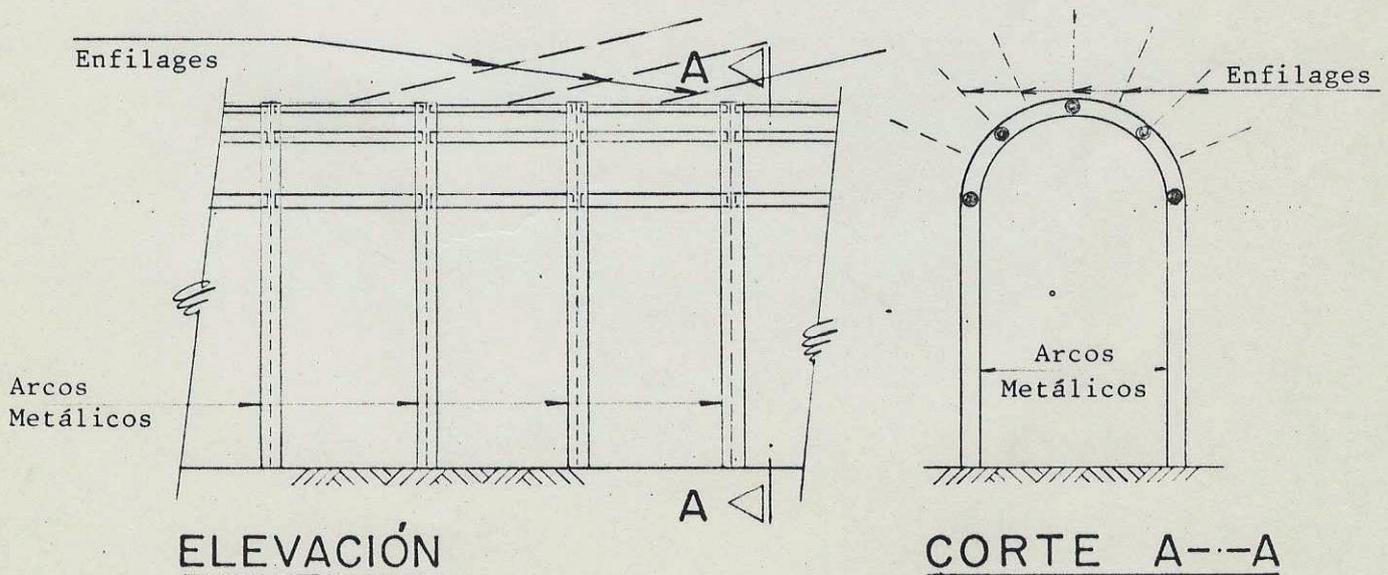
Los arcos metálicos son usados específicamente en zonas donde hay peligro de desprendimientos del cielo raso encima de los obreros e equipos. Generalmente son utilizados con otro sistema de apuntalamiento para garantizar su línea de contacto y la distribución de la carga en la superficie del túnel, es decir, el torcreto.

Estos arcos metálicos son usados en lugares inestables y zonas donde se sea necesario además de los arcos y tirantes, tratamientos especiales como enfilages (vea figura abajo).

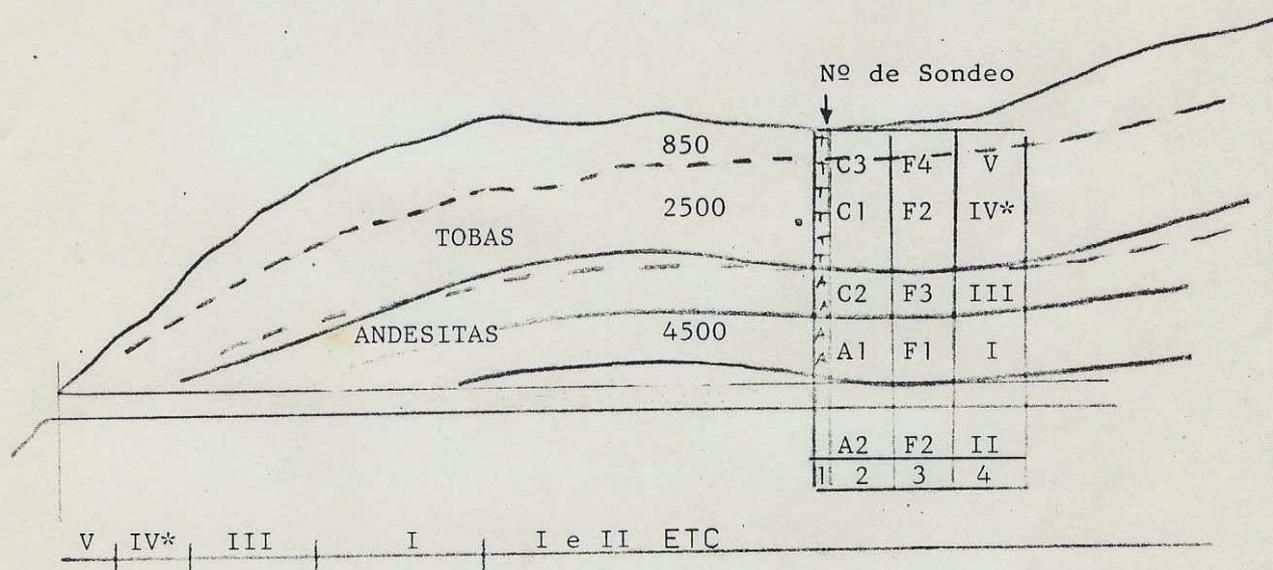
2) Dibujar una sección geológico-geotécnica longitudinal a los túneles, integrando todos los datos existentes y realmente importantes para el proyecto. No es necesario incluir informaciones demas, pero sí datos objetivos como tipo de roca, alteración/coherencia, y fracturamientos.

Presentamos abajo un ejemplo. Lo importante seria trazar los contactos de los tipos de macizos rocosos para permitir quantificar el proceso constructivo.

MACIZO ROCOSO  
(Estimativa)

1. Litologia
  2. Alteración/coherencia
  3. Fracturamiento
  4. Tipo de Macizo
-

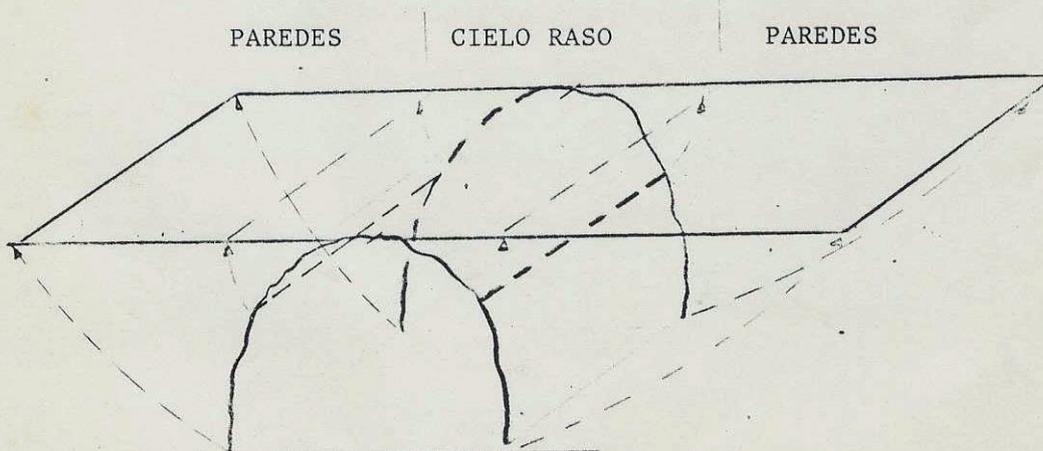
Para el dimensionamiento del revestimiento provisório de los túneles es necesario un mapeamiento sistemático de las frentes de excavación y clasificación del macizo rocoso. Por su importancia y por los cuidados que requiere su ejecución, recomiendanse los siguientes procedimientos:

- 1) Realizar el rebajamiento de las paredes laterales y del cielo raso para un mismo plano.

- 2) Mapear todas las características geológicas y geotécnicas importantes y efectuar la separación de las clases de macizos rocosos. Anotar las salidas de água.
- 3) Para una correcta obtención de los datos es preciso:
  - . iluminar el túnel
  - . controlar la localización, a través de marcas de pintura en las paredes.
  - . control topográfico.
- 4) Dejar libre la excavación y la colocación del revestimiento provisório después de analizado el mapamiento.
- 8) Como el mapeamento está hecho sistemáticamente después de cada desmonte, es necesario disponer de un equipo en la obra para realizar este trabajo.

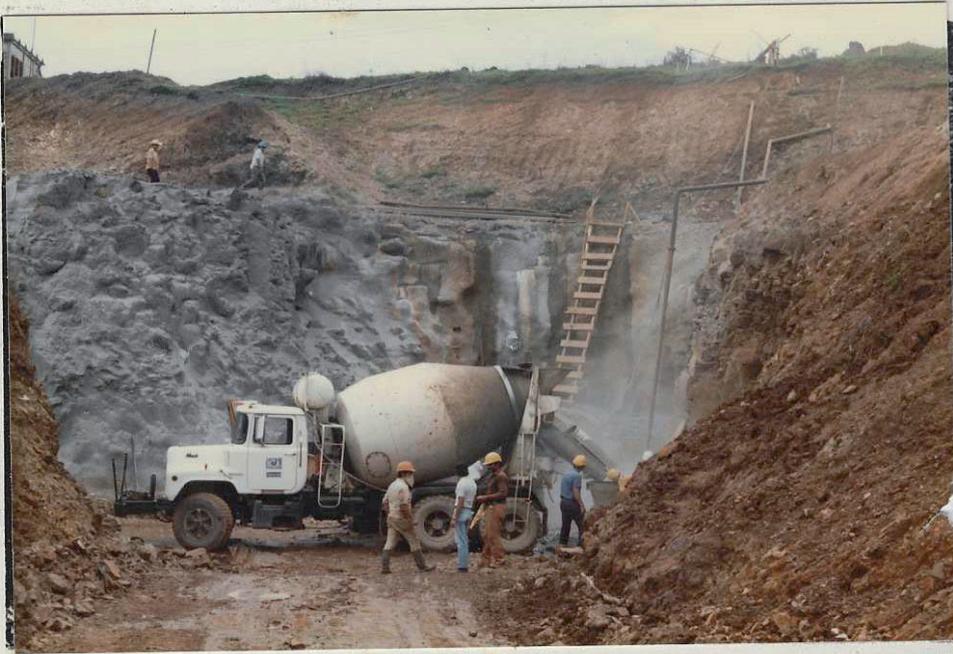
Foto 1 - Embocadura del túnel 1, en andesitas fracturadas. Las fotos 2, 3 y 4 fueron hechas en las excavaciones para la embocadura.

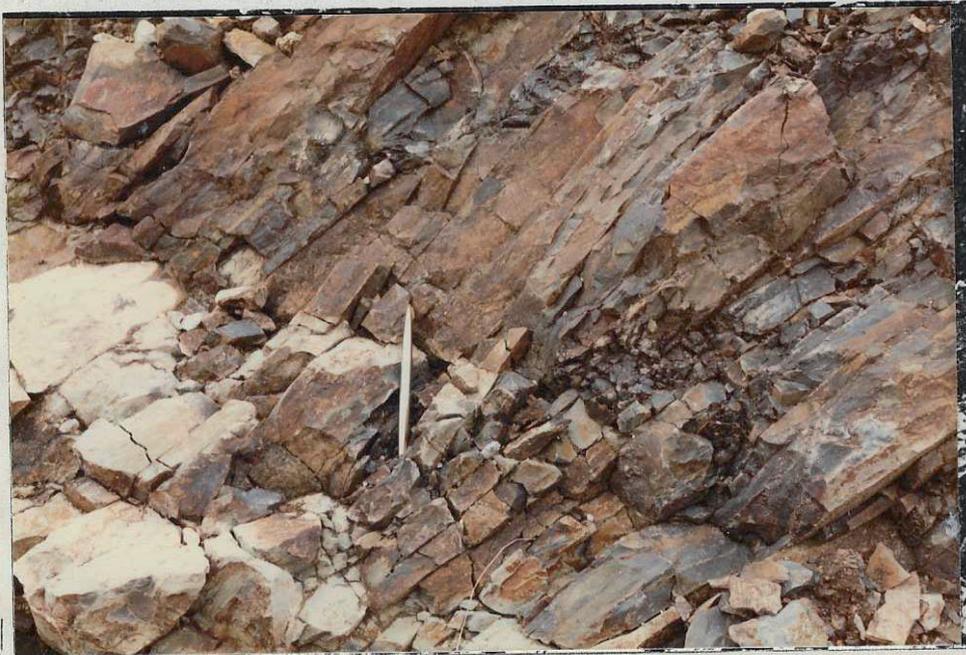
Foto 2 - Andesita : > 20 fracturas/m : F4; practicamente sana : A1 clase IV

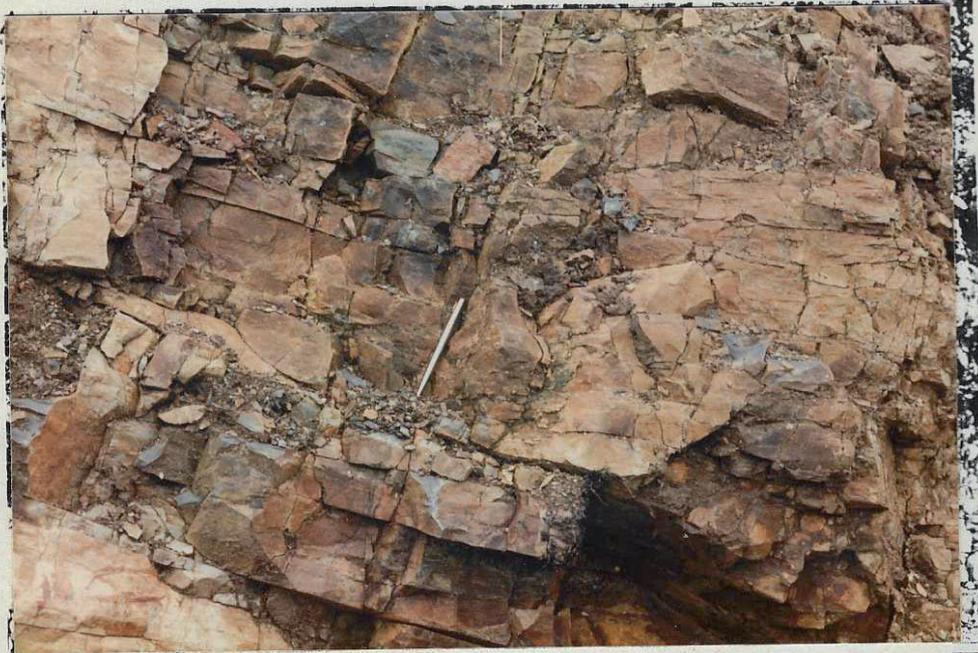
Foto 3 - Andesita  
(20 a 10 fracturas/m → F3; praticamente sana → A1 : clase III)

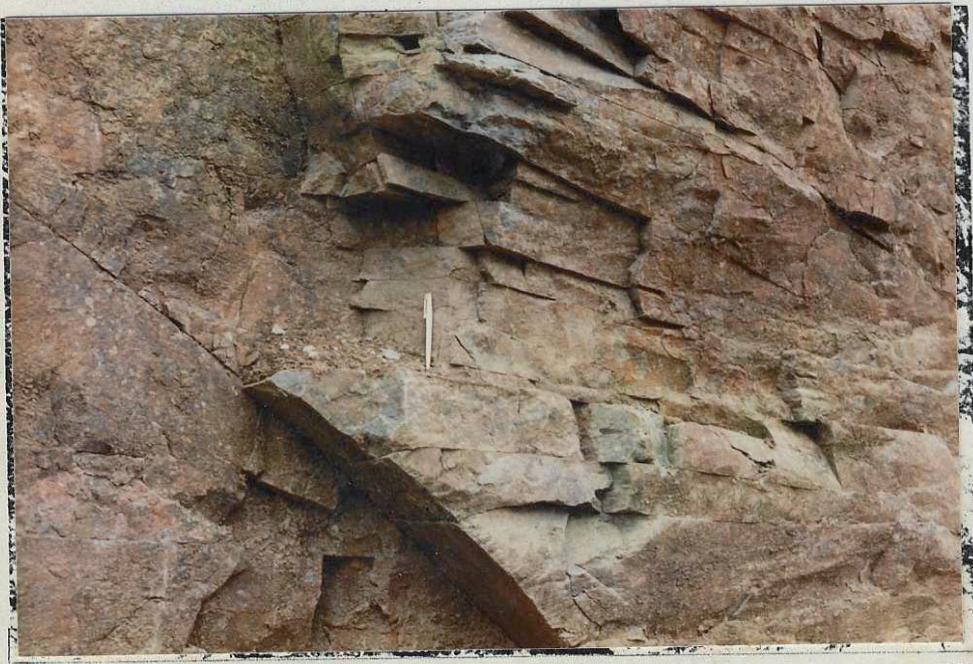
Foto 4 - Andesita: praticamente sana  
Trecho de < 5 fracturás/m : clase II  
Trecho de 6 a 20 fracturas/m : clase III

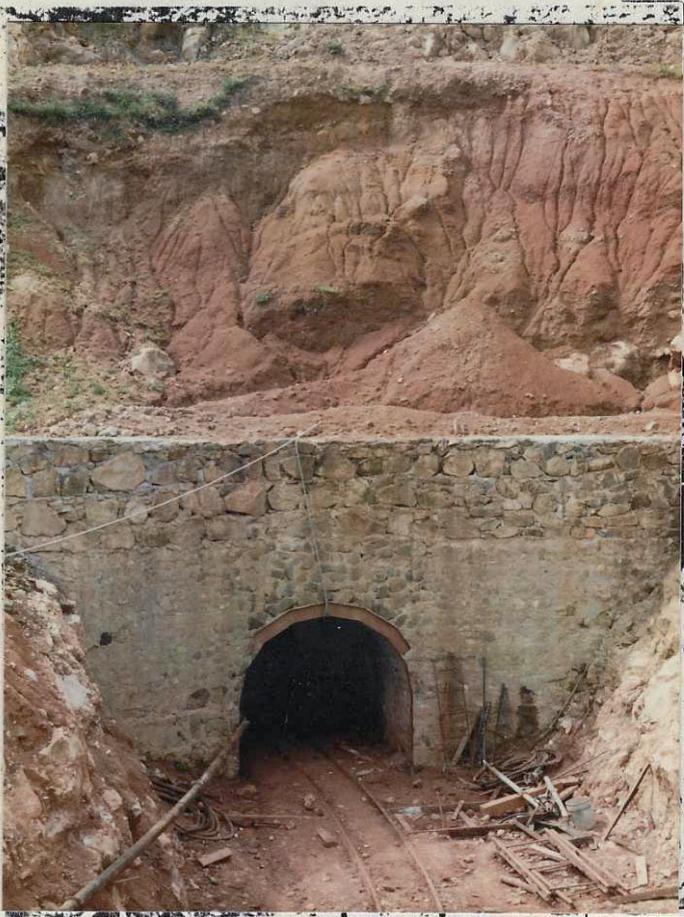
Foto 5 - Embocadura del túnel 2, en brechas tobáceas. La foto 6 fue hecha en la pared derecha de la excavación para la construcción de la embocadura.

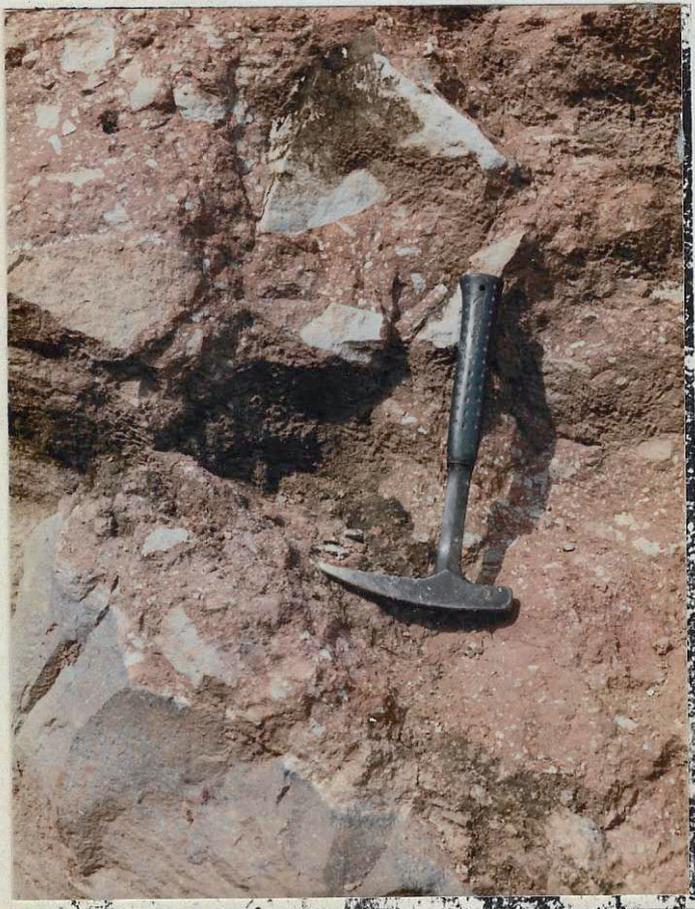
Foto 6 - Brecha tobácea (trechos friables/C3 y trechos de resistencia intermedia/C2, seca/H1, no se observa la presencia de fracturas: clase IV\*)

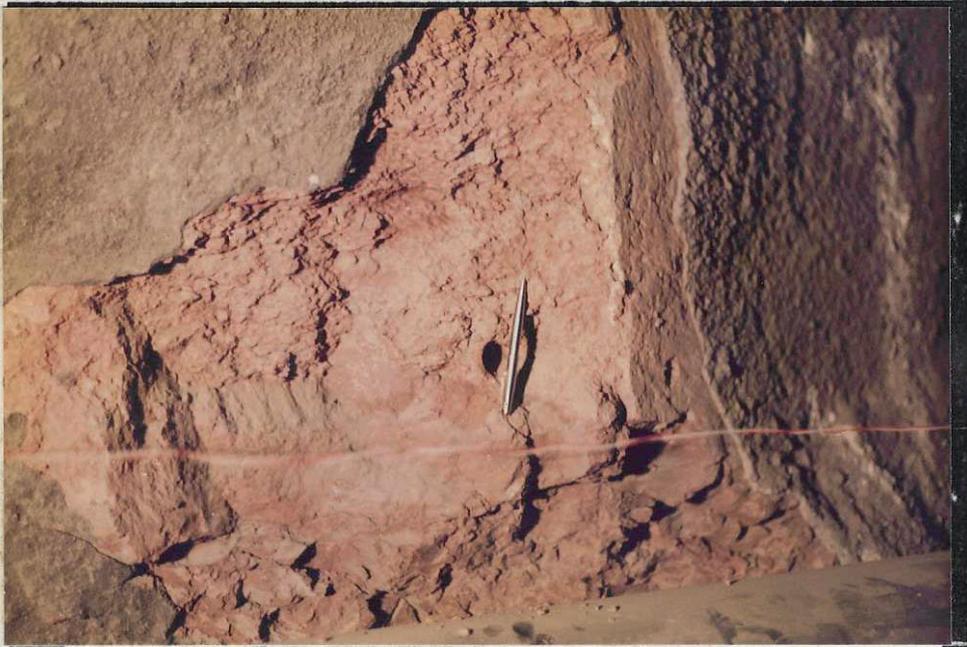
Foto 7 - Tobas

Facilmente disgregável com presença de água. Observar torcreto de 1 cm para a proteção de las paredes contra la intempérie.

Trechos friáveis/C3 y trechos de resistencia intermedia/C2; seca/H1; no se observa la presencia de fracturas: clase IV\*.

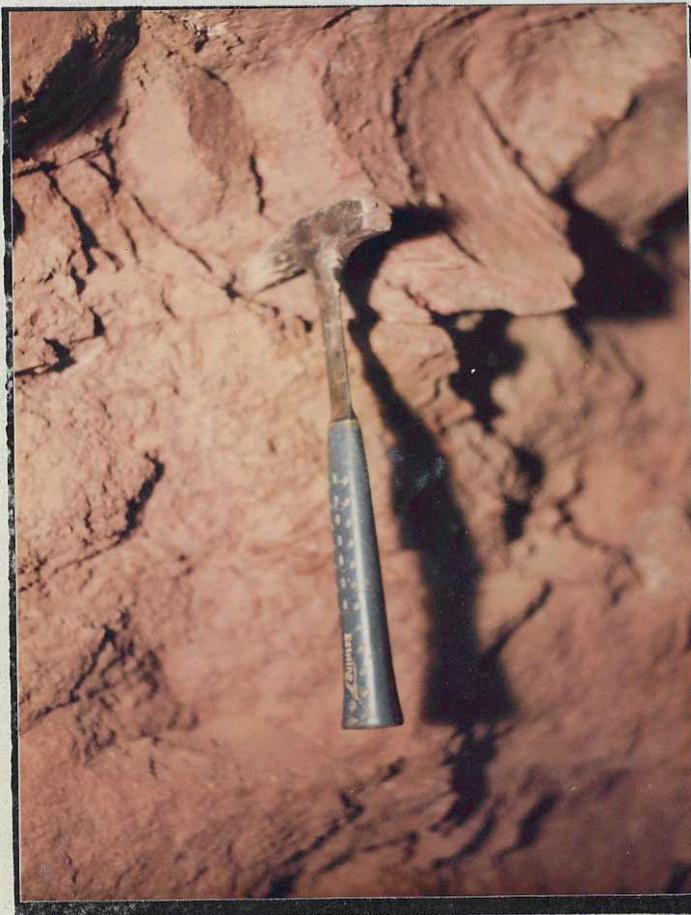
Foto 8 - Tobas. Superficialmente en forma de lodo. (con la presencia de água: clase V)

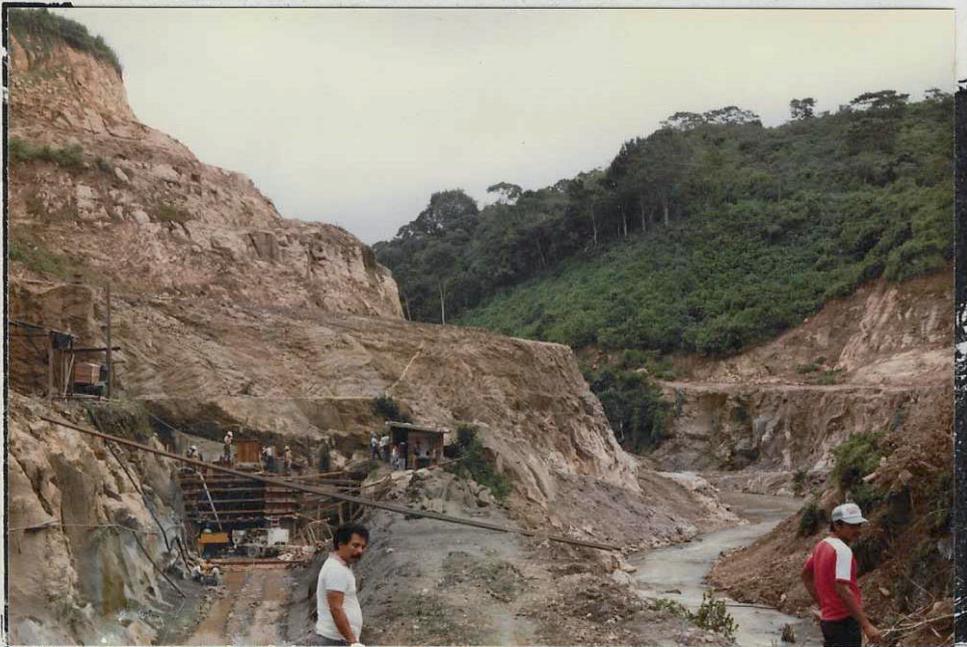
Foto 10 - Hombreira izquierda. Nivel inferior (ignimbritos y andesitas); nivel intermediario (andesitas y tobas) y nivel superior (tobas).

Observar embocadura del túnel de desvío en ignimbritos

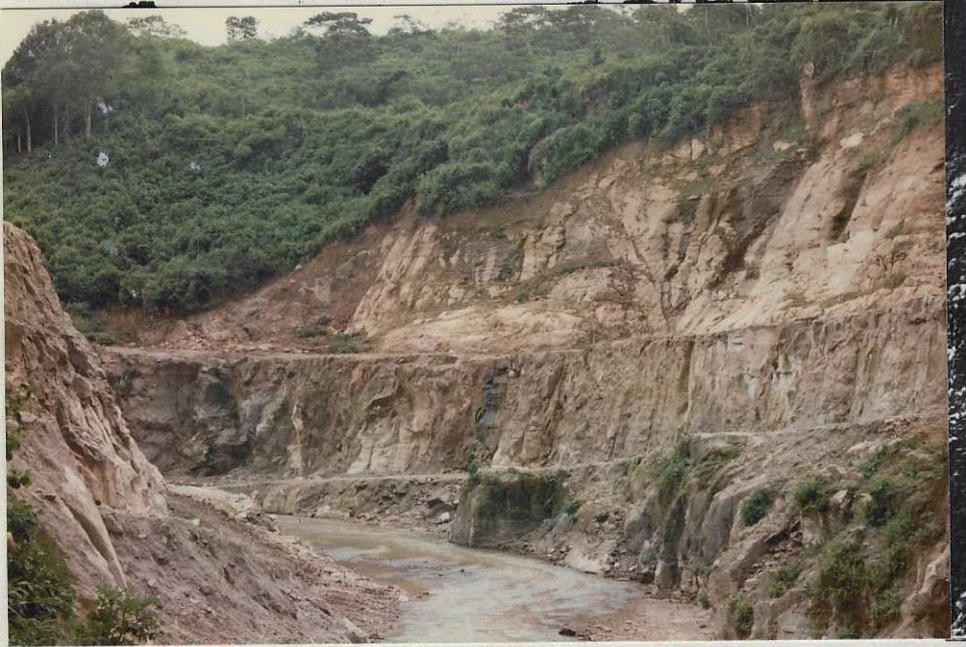
Foto 11 - Eje de la presa y hombrera derecha.

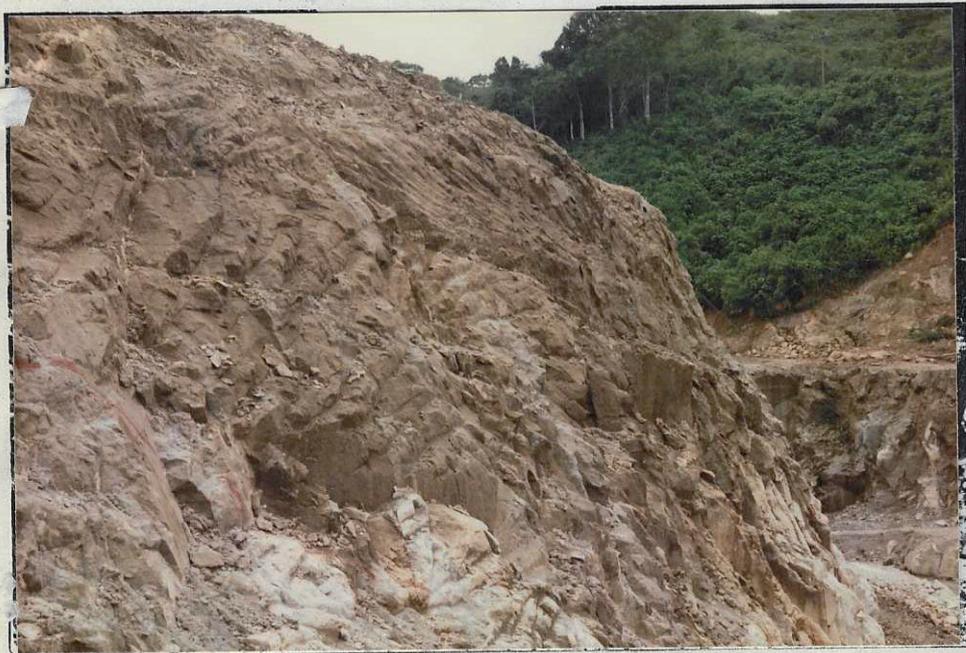
Foto 12 - Detalle del nivel inferior de la hombrera izquierda en andesita y ignimbritos practicamente sanas.

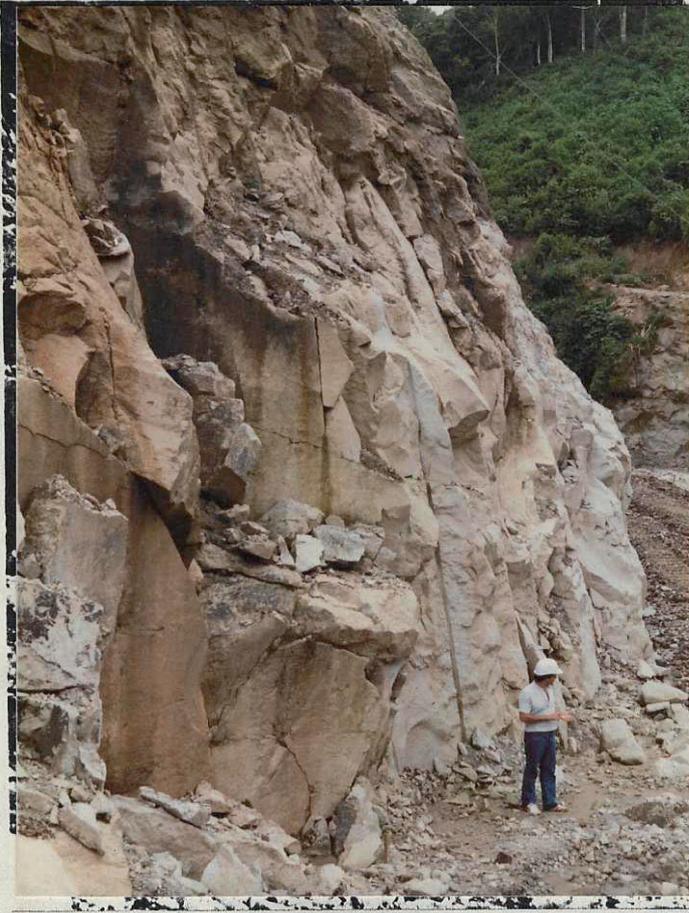
Foto 13 - Hombrera izquierda. Nivel inferior. Superficie final de corte a fuego en igninbrito y andesita.

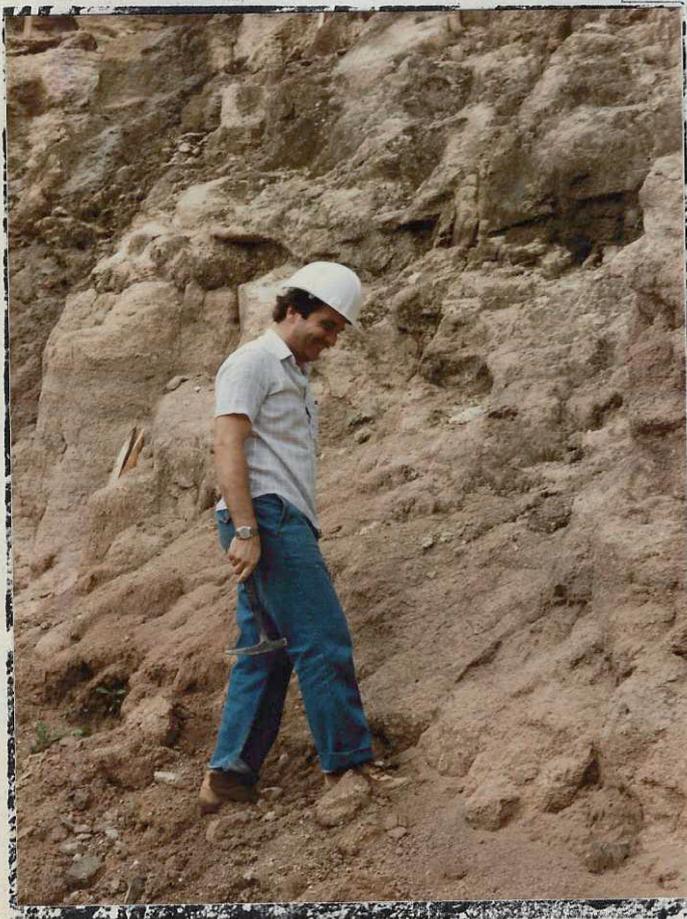
Foto 14 - Hombrera izquierda. Nivel intermediario. Superficie de tobas desagregadas por causa de la intemperie.

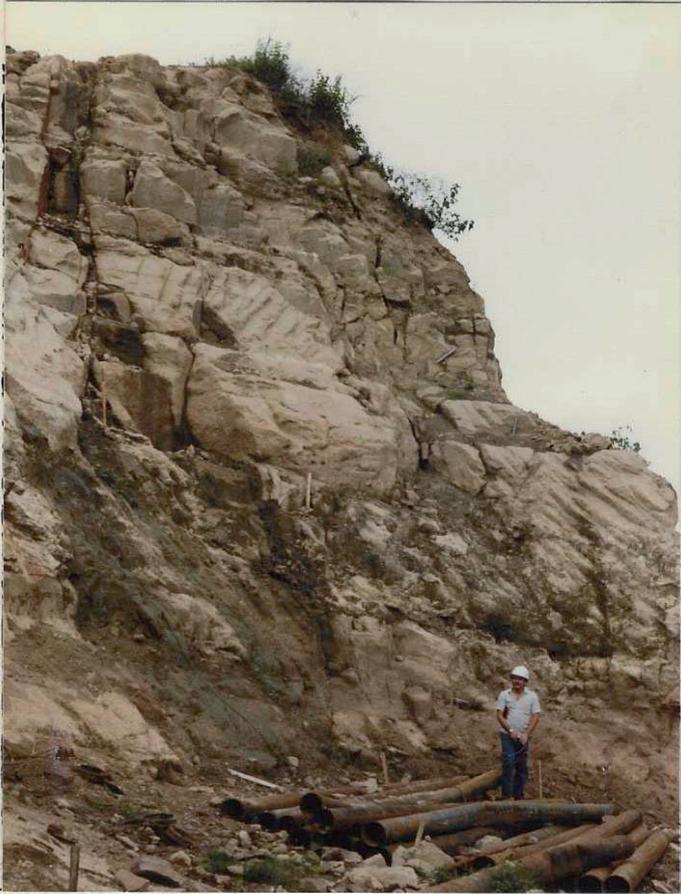
Foto 15 - Hombrera izquierda, nível intermediario. Observar el bloque inestable. Tobs resistente (C1) o resistencia intermediaria (C2) con trechos muy fracturados (F3) y medianamente fracturados (F2).

Observar la presencia de humedad en las fracturas principales y el efecto de desagregación superficial.
