REVISTA BRASILEIRA DE
GEOLOGIA DE ENGENHARIA
E AMBIENTAL

Volume 14 (01)

2024

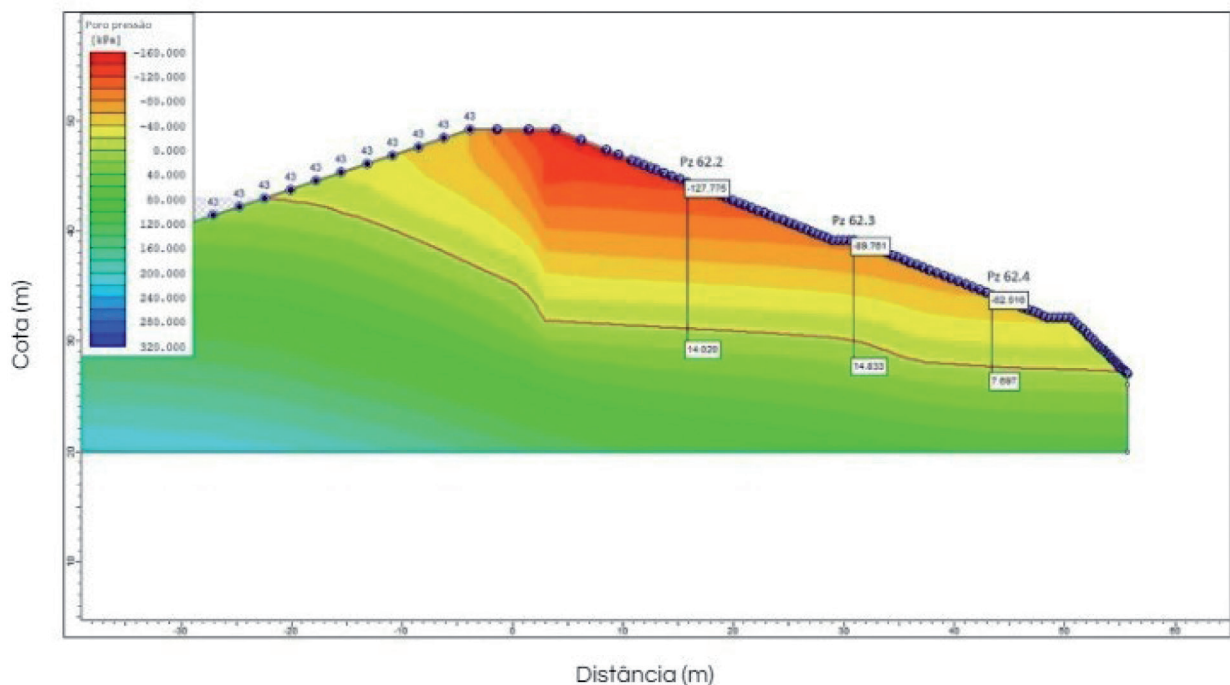
Figura 4 – Distribuição dos piezômetros na seção modelada para janeiro (cota 43).

Através da interpretação inicial da modelagem de fluxo interno da barragem, é possível notar que o nível de água apresenta o comportamento esperado para o seu fluxo. O nível de água no talude à montante, pré-filtro, sofre uma queda ao entrar em contato com o filtro da barragem, atingindo uma profundidade de 16 m. A partir do filtro, o nível de água vai seguindo o filtro horizontal, decaindo de forma gradual. Com a interpretação inicial, os piezômetros foram arranjados na posição e profundidade correta, para a seção 62, no modelo no Slide (Figura 4). A partir do ponto mais profundo do equipamento, foram estimados as poropressões nos mesmos locais das instrumentações de campo.

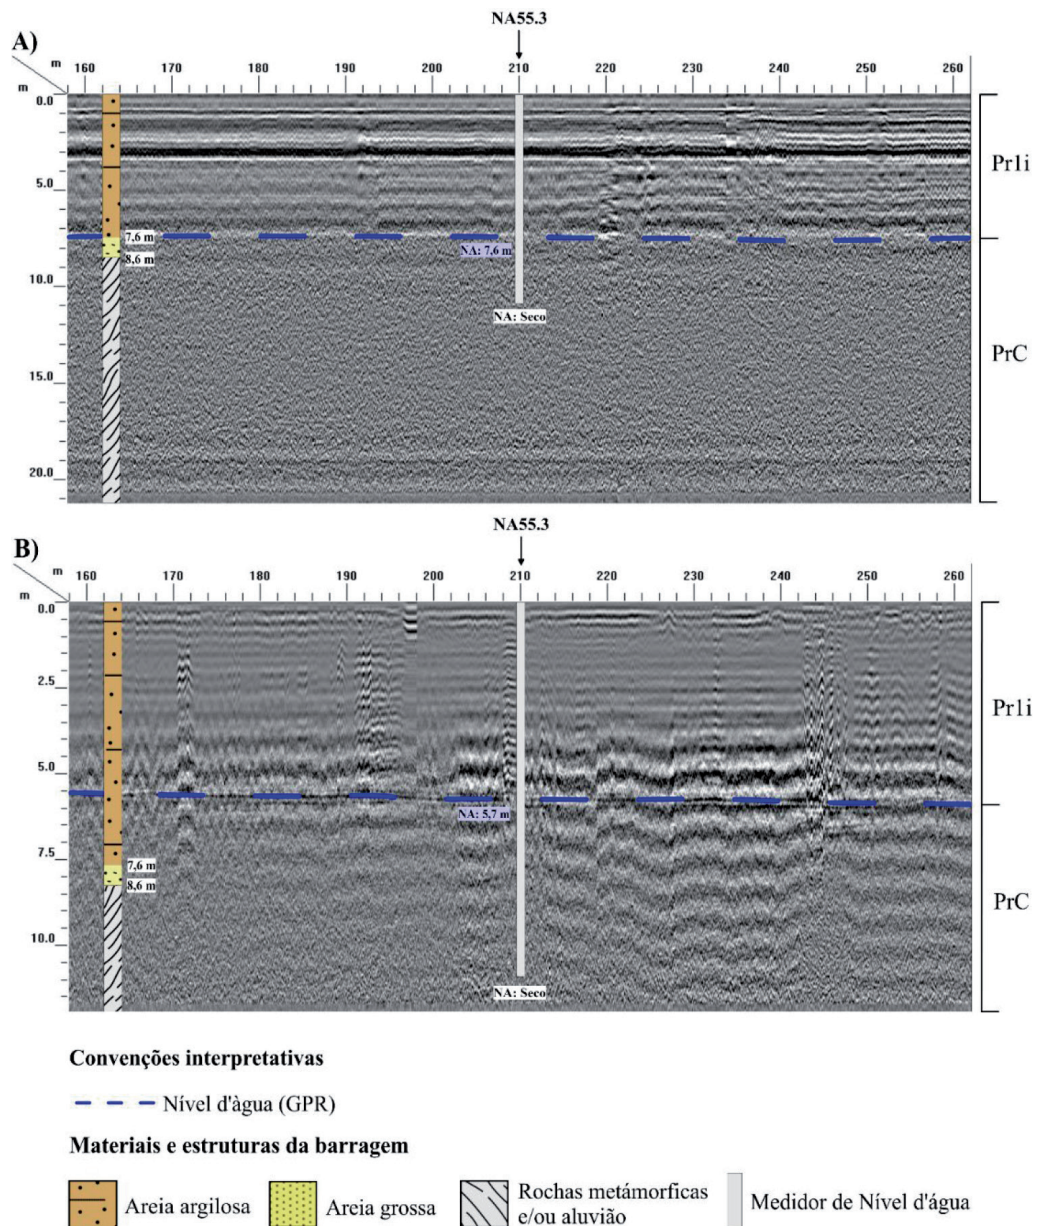
Figura 12 - Perfil PL03, entre a posição 160 e 260 m. A) Radargrama adquirido em janeiro, com a antena de 40 MHz; B) Radargrama adquirido em maio, com a antena de 70 MHz.

Para os recortes do perfil PL02 com extensão de 100 m tendo como dispositivo central um medidor de nível d'água, as leituras dos medidores de nível da instrumentação 55,3, 62,3 e 69,3, apresentaram em janeiro, bem como em maio, valores zerados, ou seja, não foi detectado o nível d'água. Tais medidas são consideradas normais, pois segundos os projetos construtivos, a base dos medidores está localizada na fundação. A Figura 13 apresenta o recorte do perfil entre a posição 160 e 260 m, tendo na sua parte central (posição 210 m) a instrumentação 55,3, em janeiro o nível d'água inferido pelo GPR foi de 7,6 m, enquanto que o obtido em maio foi de 5,7 m. A modelagem obteve para janeiro a profundidade de 7,8 m, já para maio teve-se 7,25 m.

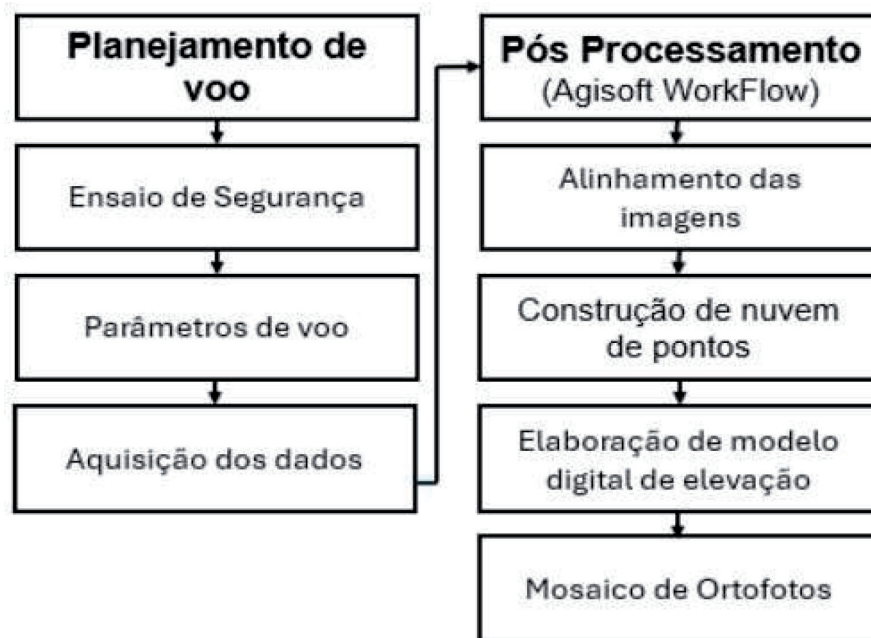
Figura 3 - Fluxo de Trabalho

30 minutos aliado a redução de ruídos de 60 %. Possui 5 sensores visuais e uma câmera de 12,35 megapixels acoplada, suportada por um estabilizador triaxial (inclinação, rotação, giro). Também conta com um alcance estimado de 7000 m (DJI, 2018). Além disso, para a execução da atividade foi necessário um tablet para o comando e envio do plano de voo para o RPA. O fluxo de trabalho está exemplificado na figura 3.

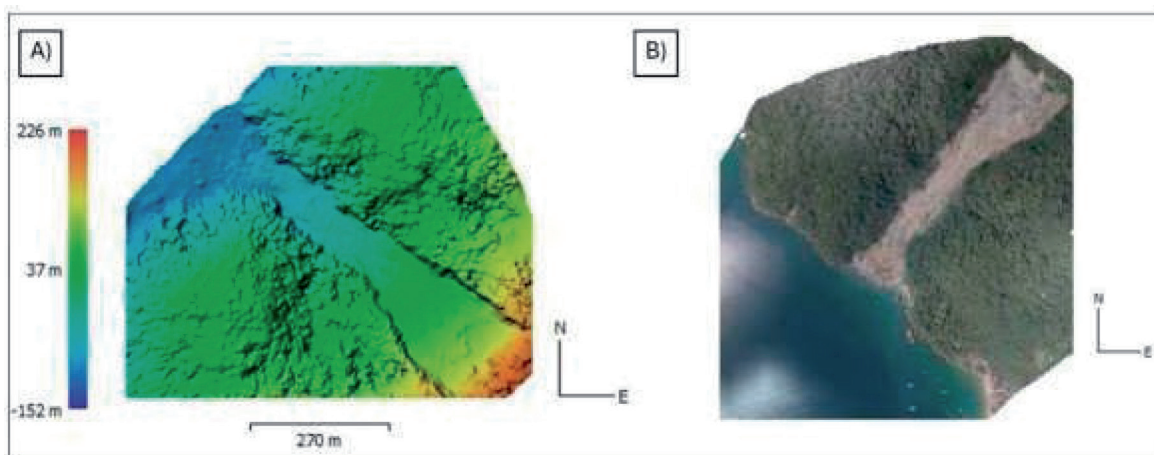
Figura 5 - (A) Modelo Digital de Elevação (MDE) e (B) Ortofoto

to, uma imagem ortogonal retificada que oferece uma visualização aérea do terreno, corrigida para distorções de perspectiva e inclinação. Essas etapas finais do processo asseguram a obtenção de produtos cartográficos de alta qualidade, fundamentais para a análise de feições morfológicas, a estimativa de volume de material deslizado e o monitoramento contínuo da área.

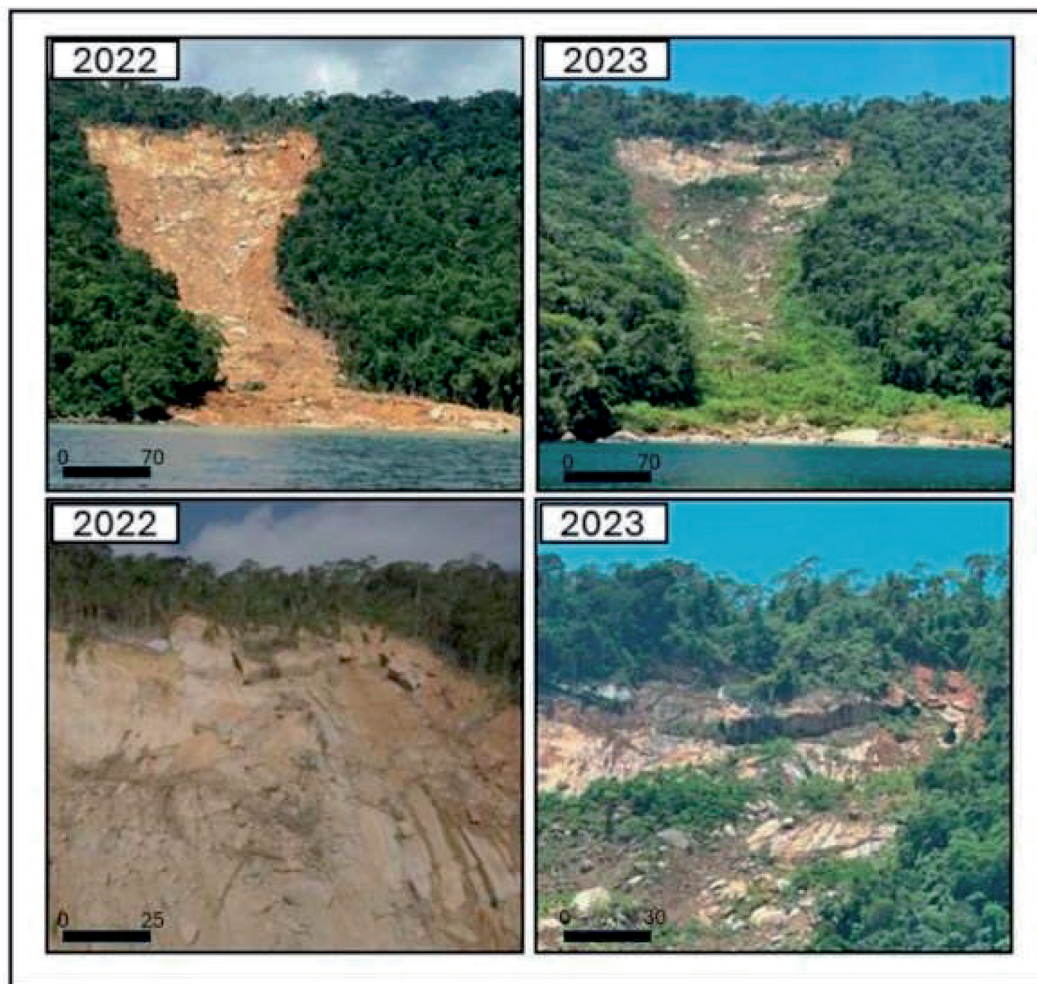
Figura 10 - Área da cicatriz de deslizamento em 2022, logo após o deslizamento e em 2023, um ano após o evento.

após o deslizamento. Uma característica notável é a progressiva regeneração natural, com a presença de arbustos com altura de até 5 m, sobretudo no sopé da encosta, onde uma grande parte do material proveniente do deslizamento foi depositada.

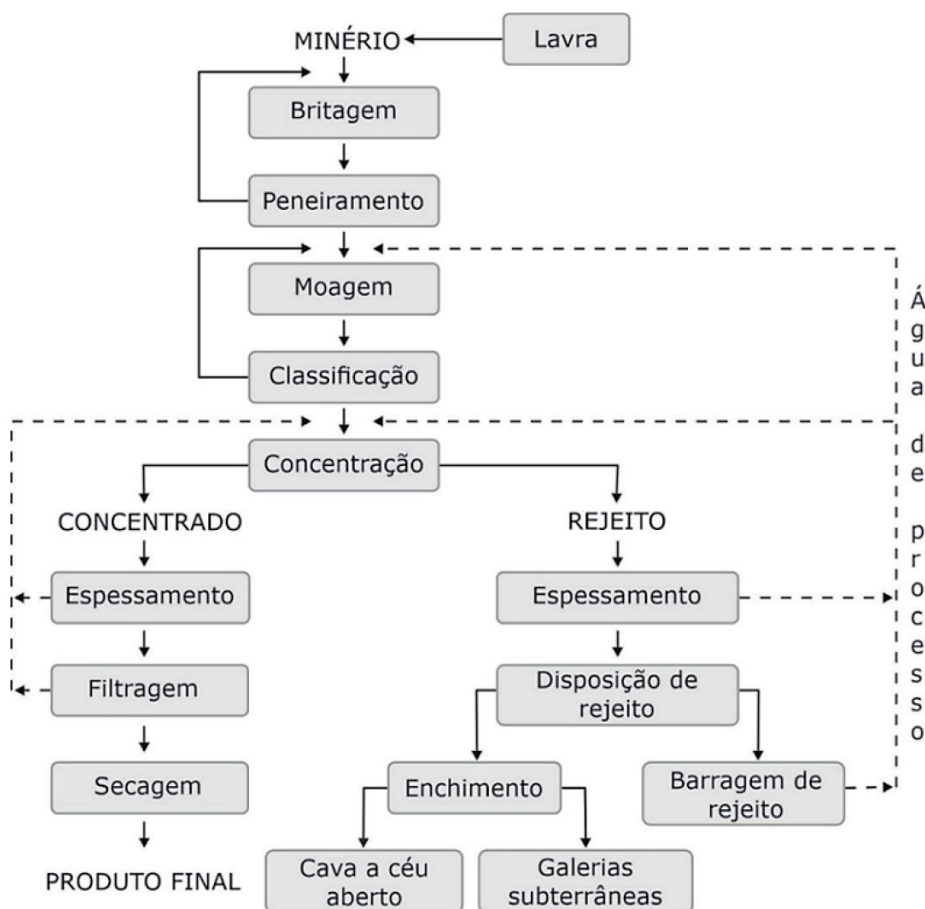
Figura 2. Diagrama representativo das etapas típicas do tratamento de minério

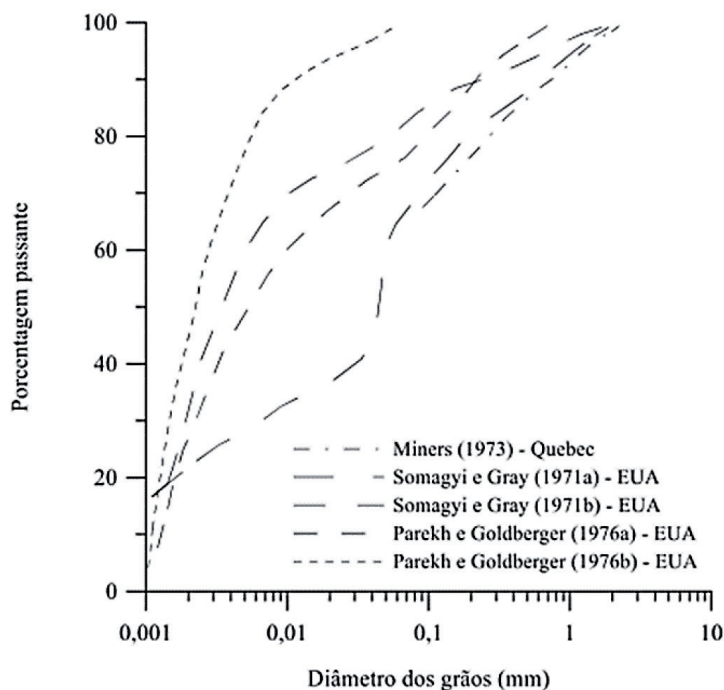
Figura 4. Variação granulométrica considerando distintos rejeitos de mineração de bauxita

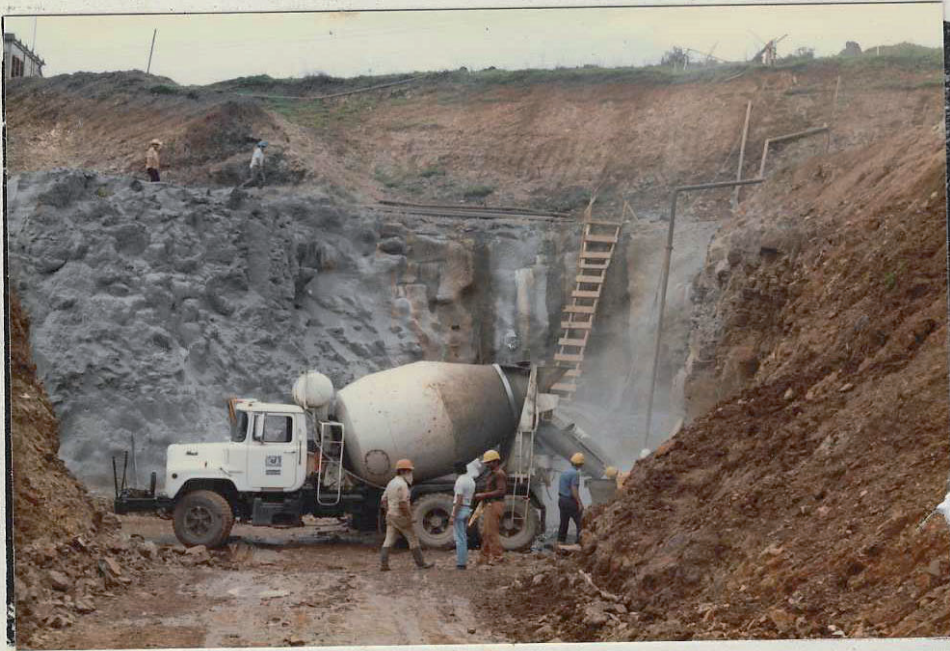
Foto 1 - Embocadura del túnel 1, en andesitas fracturadas. Las fotos 2, 3 y 4 fueron hechas en las excavaciones para la embocadura.

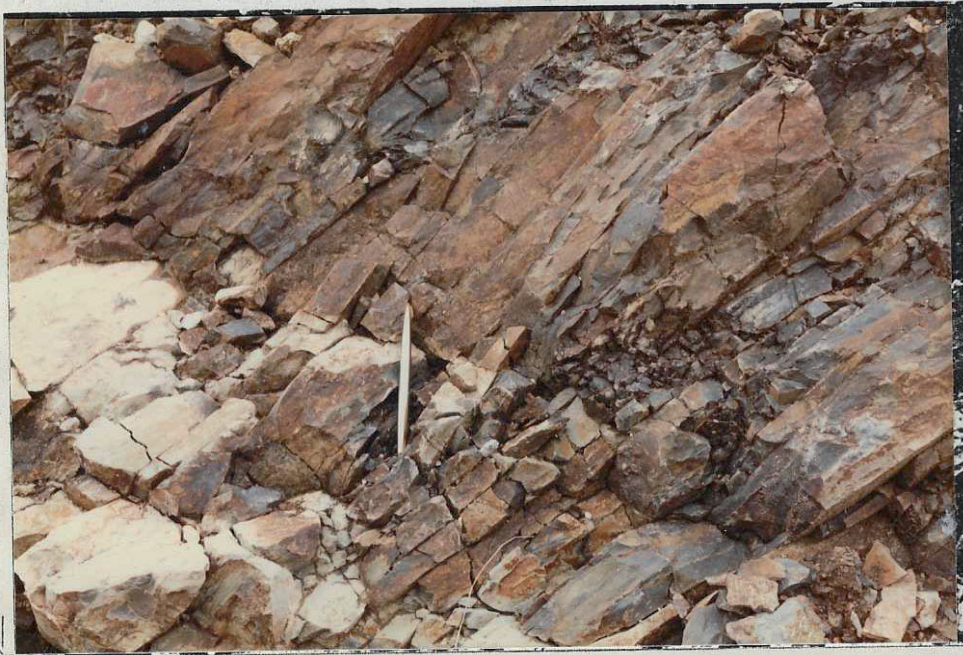
Foto 2 - Andesita : > 20 fracturas/m : F4; practicamente sana : A1 clase IV

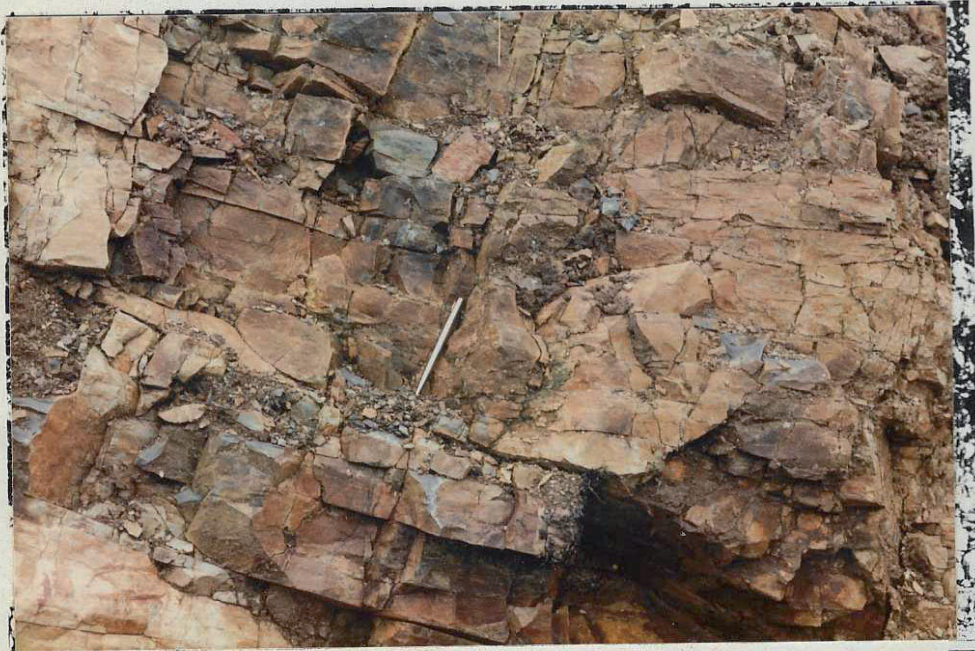
Foto 3 - Andesita
(20 a 10 fracturas/m → F3; praticamente sana → A1 : clase III)

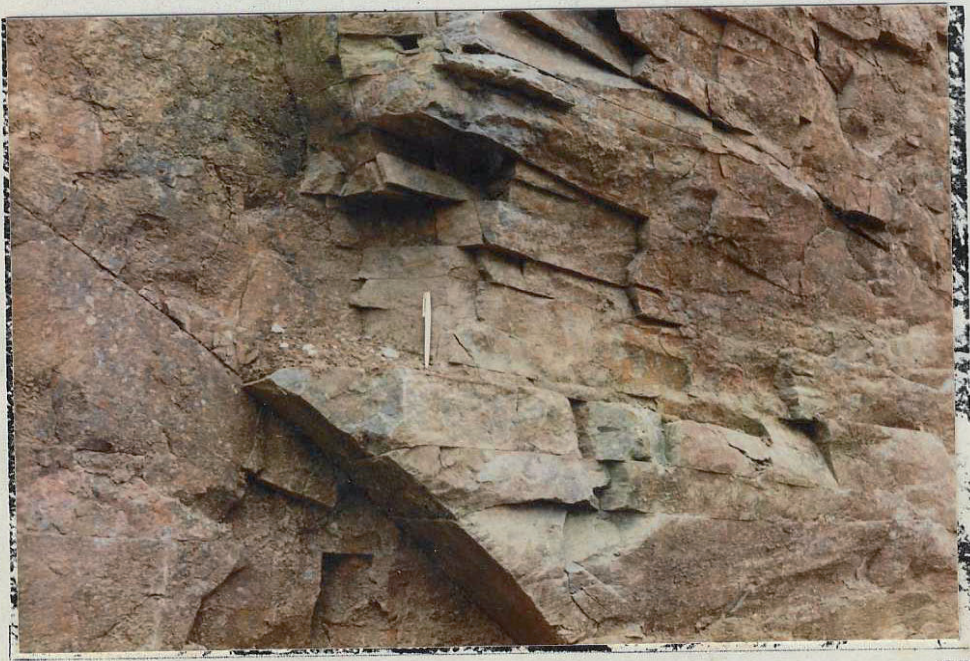
Foto 4 - Andesita: praticamente sana
Trecho de < 5 fracturás/m : clase II
Trecho de 6 a 20 fracturas/m : clase III

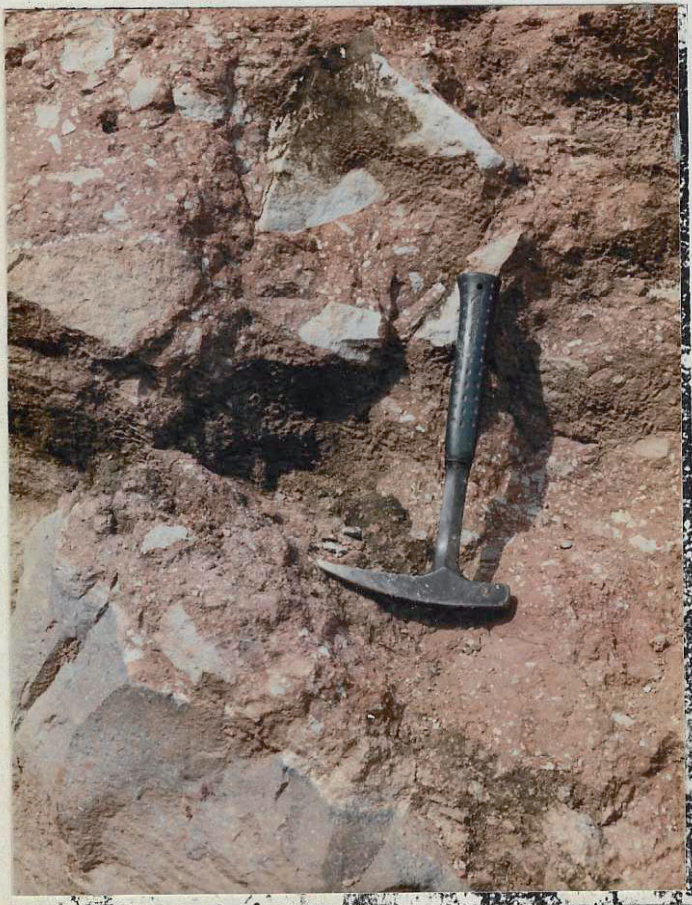
Foto 6 - Brecha tobácea (trechos friables/C3 y trechos de resistencia intermedia/C2, seca/H1, no se observa la presencia de fracturas: clase IV*)

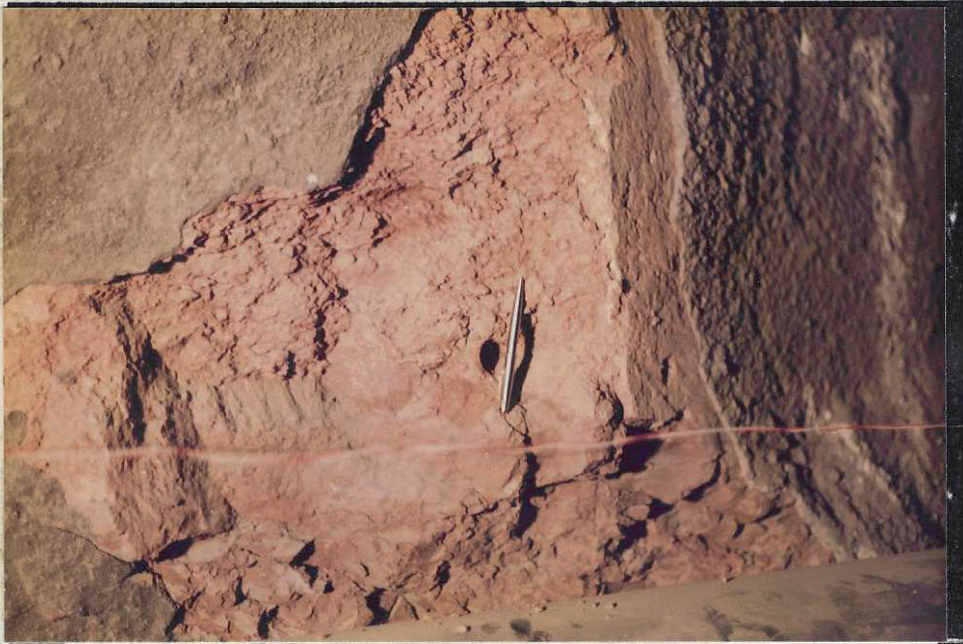
Foto 7 - Tobas

Trechos friáveis/C3 y trechos de resistencia intermedia/C2; seca/H1; no se observa la presencia de fracturas: clase IV*.

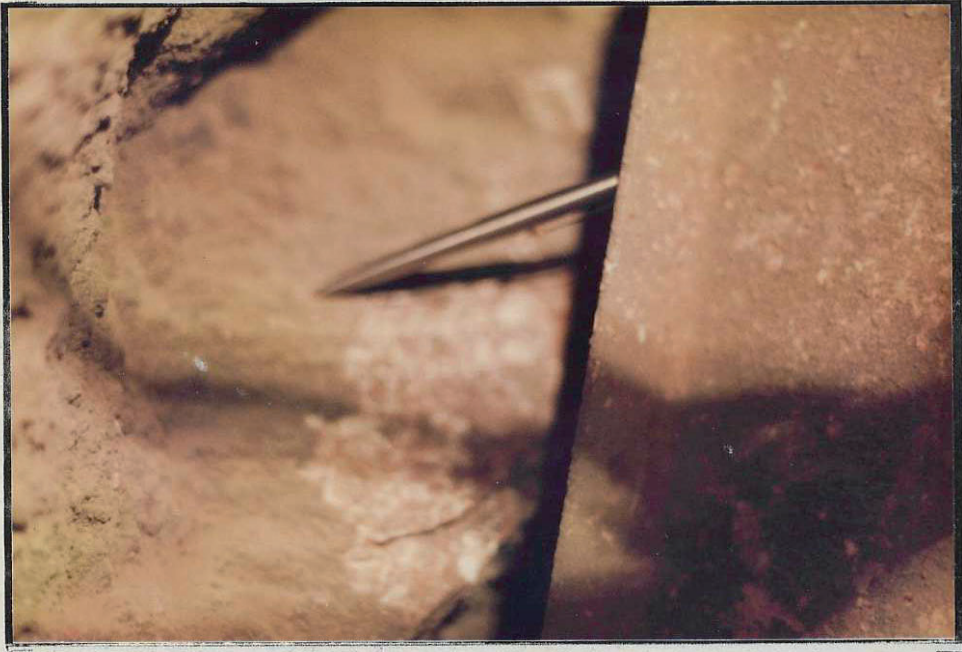
Foto 9 - Arco metálico no consolidado a las paredes del túnel.

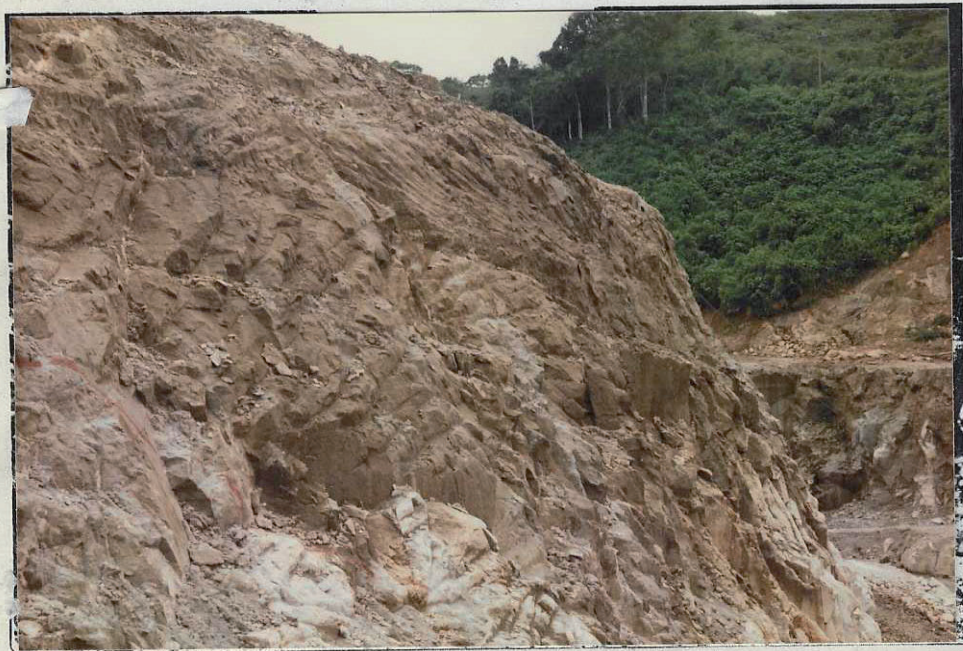
Foto 12 - Detalle del nivel inferior de la hombrera izquierda en andesita y ignimbritos practicamente sanas.
